# ÁREA DE PERIGO RESULTANTE DE FALHA EM BARRAGEM DE REJEITOS DE MINERAÇÃO

## RESULTING HAZARDOUS AREA FROM MINE TAILINGS DAM FAILURE

Herman Ziyang Martins Ameno<sup>1,2,3</sup>, Miho Ohara<sup>2</sup>, Shinji Egashira<sup>2</sup>, Naoko Nagumo<sup>2</sup>, Nobutomo Osanai<sup>3</sup>

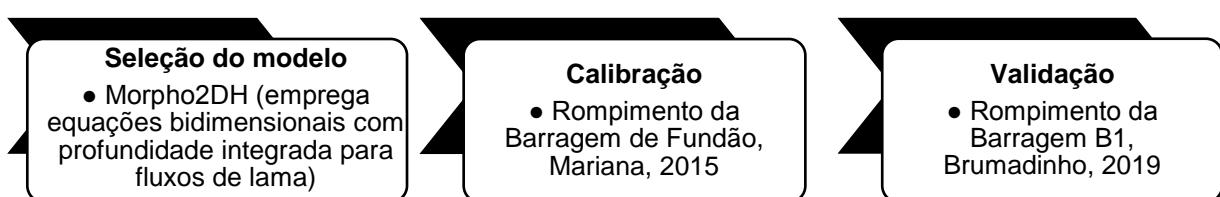
Figura 1 - Fluxograma da metodologia

A Figura 1 ilustra as etapas adotadas para atingir os objetivos propostos nesta pesquisa. Atualmente, estão disponíveis poucos modelos numéricos gratuitos que conseguem simular processos de erosão/deposição de fluxos de lama. Assim, para o presente estudo, o Morpho2DH, um dos componentes do iRIC, foi escolhido. Em seguida, nas etapas de calibração e validação deste *software*, foram realizadas simulações numéricas com dados obtidos, respectivamente, da barragem de Fundão em 2015 e da barragem B1 em 2019, com o objetivo de comparar visualmente os fluxos de lama relatados e os simulados em cada caso.

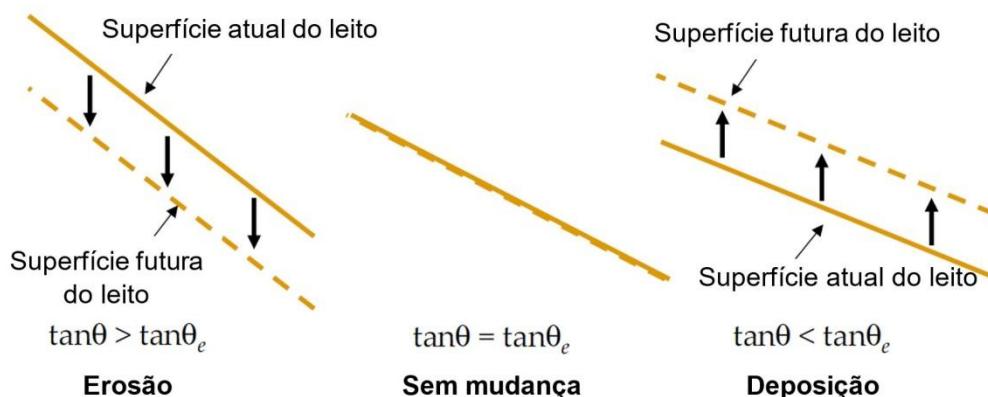
Figura 2 - Relação entre inclinação e deformação do leito

em que  $\theta_x$  é a inclinação do leito na direção  $x$ , e  $\theta_y$  é a inclinação do leito na direção  $y$ , e  $\theta_e$  é a inclinação de equilíbrio do leito. A Figura 2 mostra a relação entre a deformação do leito e a inclinação do leito. Quando a inclinação do leito é mais acentuada do que a de equilíbrio, a superfície do leito sofre erosão e os materiais erodidos são levados para o fluxo de lama. Quando a inclinação do leito é igual à inclinação de equilíbrio do leito, a superfície do leito não se deforma e a massa do fluxo de lama permanece inalterada. Quando a inclinação do leito é mais suave do que a inclinação de equilíbrio do leito, os materiais no fluxo de lama se depositam no leito e a sua massa se reduz.

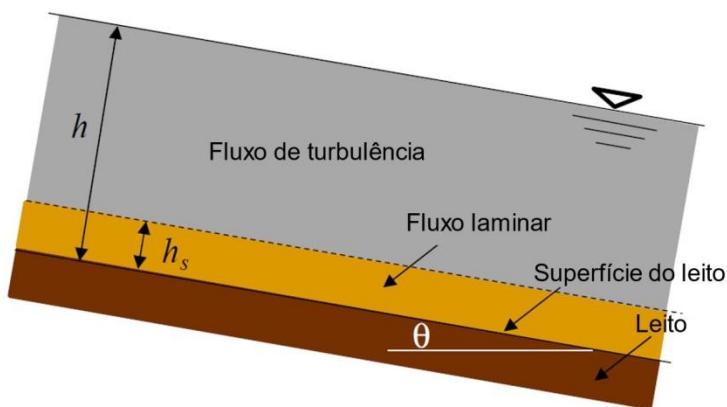
Figura 3 - Modelo de fluxo de lama de duas camadas

Conforme ilustra a Figura 3, quando o tamanho do sedimento é pequeno, a camada de fluxo de turbulência se forma sobre a camada de fluxo laminar perto do leito, que se torna, então, um fluxo de lama. Considerando a formação dos fluxos laminar e de turbulência, e referindo-se à profundidade média e à concentração de sedimentos  $c$ , a inclinação de equilíbrio do leito  $\theta_e$  na direção do fluxo é obtida da seguinte forma:

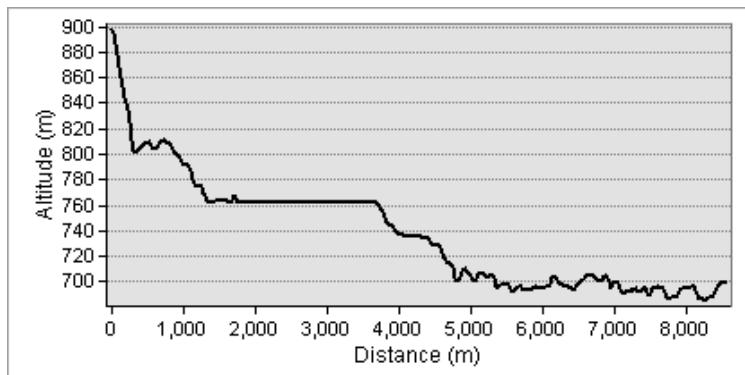
Figura 4 - Perfil longitudinal antes do colapso da barragem de Fundão em 2015

Desde a crista da barragem (altitude de 898 m acima do nível do mar) até o ponto selecionado no mapa em que uma parte considerável de rejeitos se depositou (elevação de 670 m acima do nível do mar), a distância é de cerca de 9.000 m. Assim, de montante a jusante, ao longo do vale onde se encontra o Córrego Santarém, o perfil longitudinal é de cerca de 0,025 de inclinação (Figura 4).

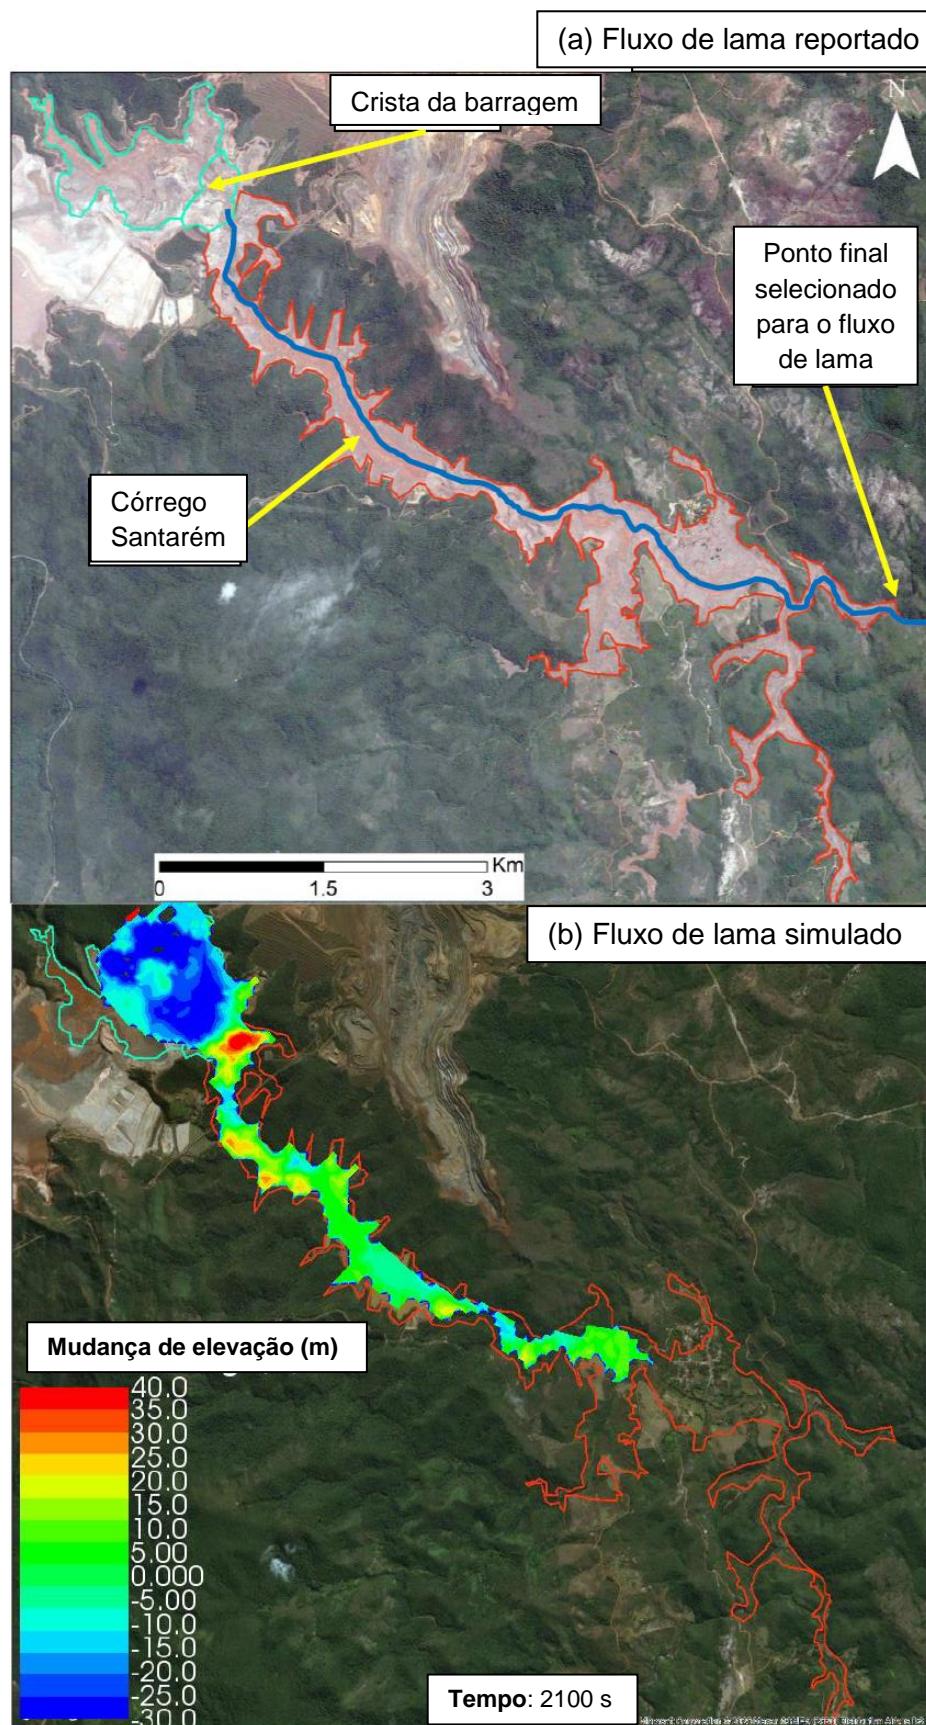
Figura 5 - Comparação da barragem de Fundão do (a) fluxo de lama relatado e (b) fluxo de lama simulado

Na Figura 5, as linhas azuis claras representam os contornos da barragem de Fundão, enquanto as linhas vermelhas mostram as áreas atingidas pelo fluxo de lama. O fluxo de lama simulado no Morpho2DH atingiu 7 km dos 9 km de extensão do canal principal, onde está localizado o Córrego Santarém (representado pela linha azul escuro), o que perfaz um total de 78%.

A obtenção do resultado de 78% pode ser justificada pela desatualização do MDE, uma vez que as imagens de satélite disponíveis para a área foram obtidas muito antes da configuração real que tinha a mesma logo antes do rompimento em 2015. Isto é, as imagens foram obtidas num período bastante anterior ao rompimento da barragem e havia discrepâncias entre a representação virtual (MDE) e a real. Outro fator importante é a resolução disponível (30m x 30m, aproximadamente) que pode comprometer o resultado final. Por fim, o software foi desenvolvido para deslizamentos de terra em encostas japonesas e as equações que o compõem foram desenvolvidas com base em estudos de laboratório para este tipo de situação, que difere da dinâmica de um rompimento de barragem de rejeitos.

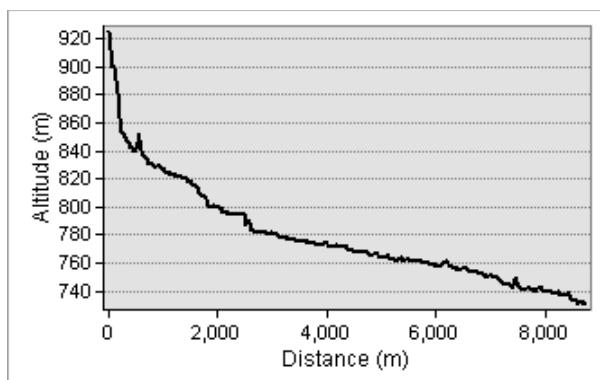
Figura 6 - Perfil longitudinal antes do colapso da barragem B1 em 2019

Da crista da barragem B1 (altitude de 942 m acima do nível do mar) até o ponto mais distante em que a parte majoritária dos rejeitos alcançou (altitude de cerca de 700 m acima do nível do mar), a distância é de cerca de 9.000 m. Portanto, de montante para jusante, o perfil longitudinal tem uma inclinação de cerca de 0,025 (Figura 6).

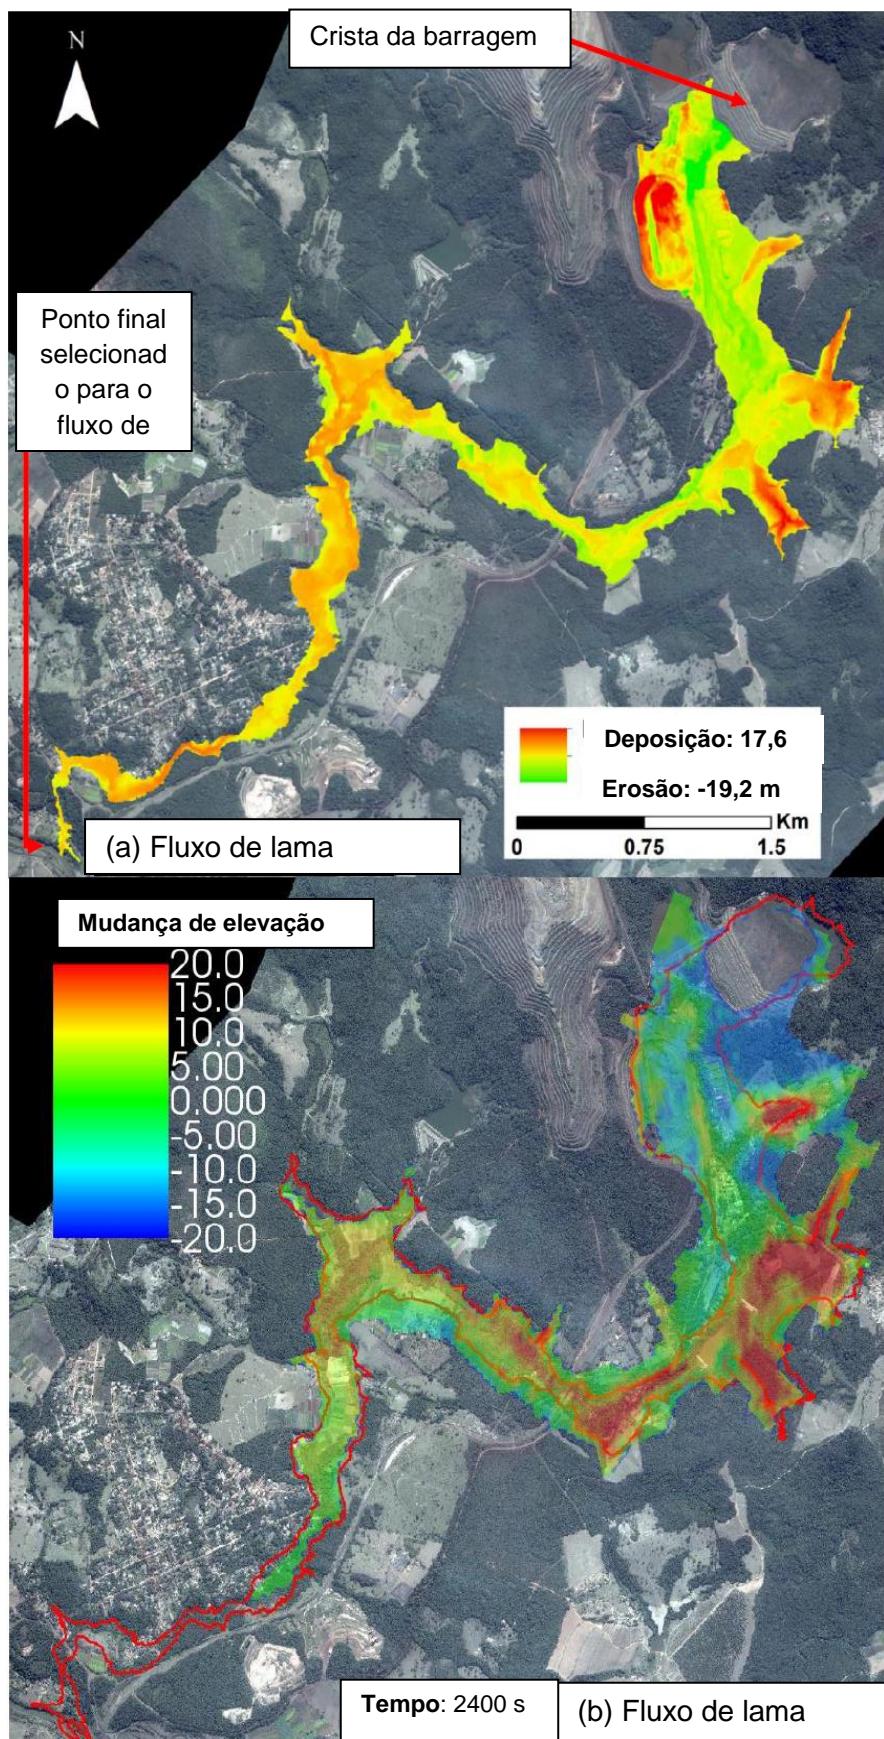
Figura 7 - Comparação da barragem B1 do (a) fluxo de lama relatado e (b) fluxo simulado

Na Figura 7, comparando-se os dois mapas, é possível analisar que o escoamento de lama simulado no Morpho2DH atingiu, no canal principal, cerca de 7,6 km em 9 km de

extensão, o que perfaz um total de 85% de distância alcançada. A melhora no resultado obtido nessa simulação, em comparação à de Mariana (78%), pode ser justificada pelo uso de um MDE mais preciso (resolução de 1m x 1m) e, também, mais atualizado que foi elaborado um pouco antes do rompimento e, assim, apresenta menos discrepâncias entre o real e o virtual.

Como a Vale forneceu dados relativos à erosão e deposição na área, após o rompimento da barragem, foi possível comparar a erosão e a deposição dos fluxos de lama relatados e simulados para este evento. No mapa produzido após a simulação, é possível observar algumas áreas de transbordamento, principalmente no canal esquerdo, logo após a barragem. Em algumas zonas, a erosão é subestimada, enquanto em outras regiões, a deposição é superestimada.

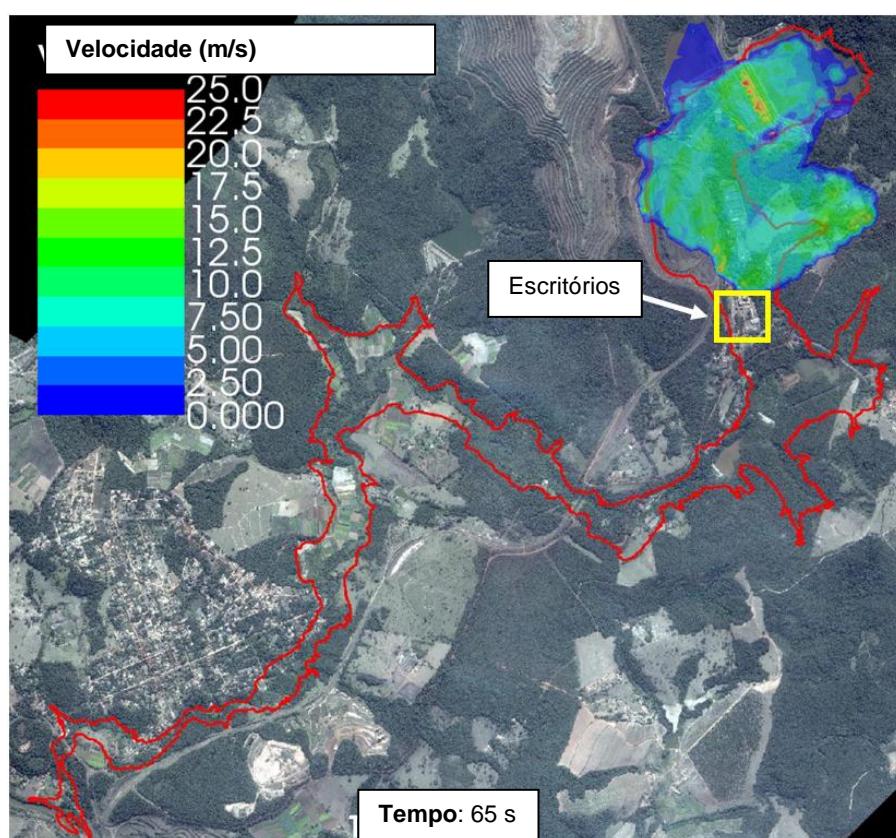
Figura 8 - A velocidade do fluxo de lama simulado na barragem B1

No evento de 2019, da crista da barragem até o local onde ficavam os escritórios, a distância era de cerca de 1.300 m. Na Figura 8, na simulação, para o fluxo de lama atingir essa área, foram necessários cerca de 65 segundos, o que dá uma velocidade estimada de 20 m/s em média. Diferentes autores obtiveram, nas mesmas etapas de suas simulações, valores semelhantes para a velocidade inicial e para o tempo de chegada a essa região:

- Yu; Tang; Chen (2020) estimou uma velocidade de 15 m/s a 20 m/s e;
- Branquinho *et al.* (2019) calculou um tempo de chegada de 61 segundos e velocidade entre 19 m/s e 22 m/s.

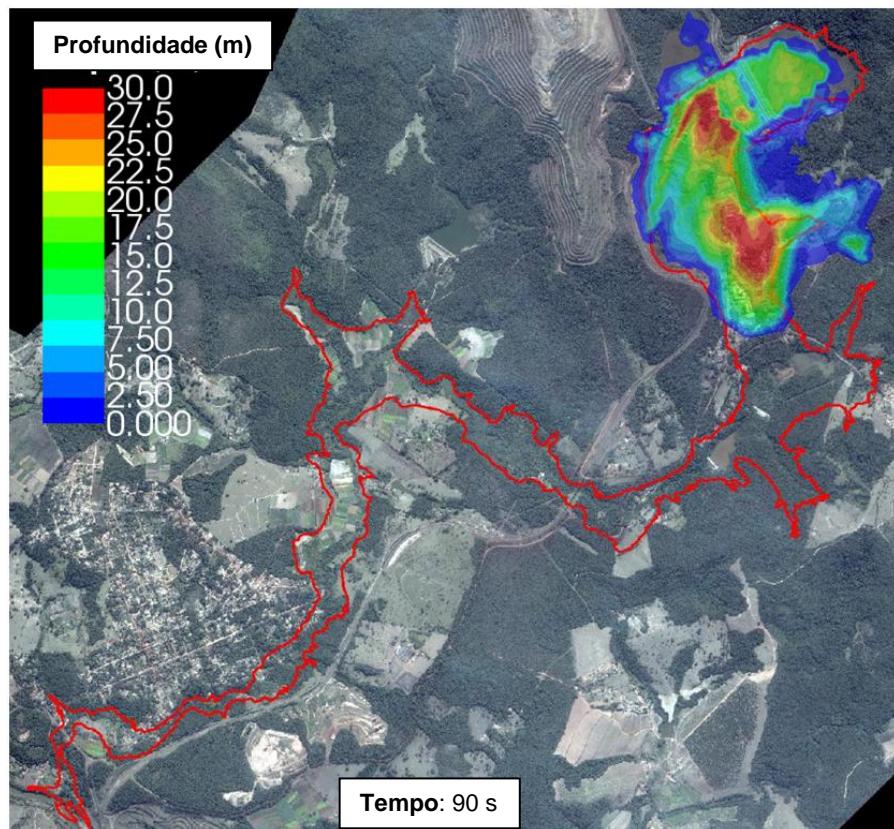
Figura 9 - Profundidade do fluxo de lama simulado na barragem B1

Na Figura 9, nas simulações do Morpho2DH, a profundidade do fluxo de lama obtida oscilou, da mesma forma, em uma faixa entre 20 m e 30 m, na parte mais profunda. Em

ambos os softwares, embora a distribuição de profundidade simulada em algumas áreas seja diferente, em geral, o padrão dos resultados é semelhante.

Conforme relatado por Robertson *et al.* (2019), no desastre de 2019, o material liberado formou uma onda de lama com uma altura de cerca de 30 m. Nas simulações realizadas por Branquinho *et al.* (2019), até o ponto em que os escritórios estavam localizados, o software Flo2D obteve profundidades para o fluxo de lama variando de 20 m a 30 m, na parte mais profunda.
