## Artigo Original

# ÁREA DE PERIGO RESULTANTE DE FALHA EM BARRAGEM DE REJEITOS DE MINERAÇÃO

## RESULTING HAZARDOUS AREA FROM MINE TAILINGS DAM FAILURE

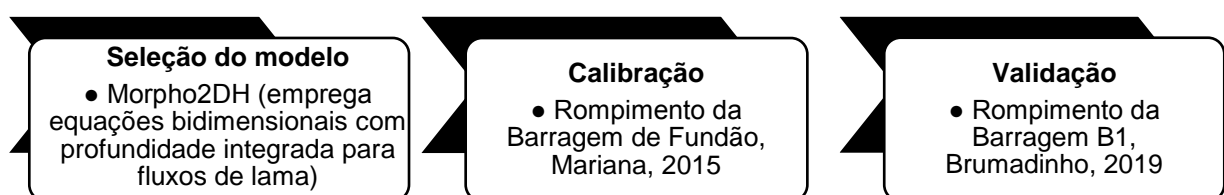
Figura 1 - Fluxograma da metodologia

A Figura 1 ilustra as etapas adotadas para atingir os objetivos propostos nesta pesquisa. Atualmente, estão disponíveis poucos modelos numéricos gratuitos que conseguem simular processos de erosão/deposição de fluxos de lama. Assim, para o presente estudo, o Morpho2DH, um dos componentes do iRIC, foi escolhido. Em seguida, nas etapas de calibração e validação deste *software*, foram realizadas simulações numéricas com dados obtidos, respectivamente, da barragem de Fundão em 2015 e da barragem B1 em 2019, com o objetivo de comparar visualmente os fluxos de lama relatados e os simulados em cada caso.
